ЗАСТОСУВАННЯ НЕРОЗРІЗНИХ МОНОЛІТНИХ ПРОГОНОВИХ БУДОВ У ШТУЧНИХ СПОРУДАХ НА ТЕРИТОРІЇ ПОЛТАВСЬКОЇ ОБЛАСТІ

Полтавський комплексний відділ Державного підприємства «Державний дорожній науково-дослідний інститут імені М.П. Шульгіна»

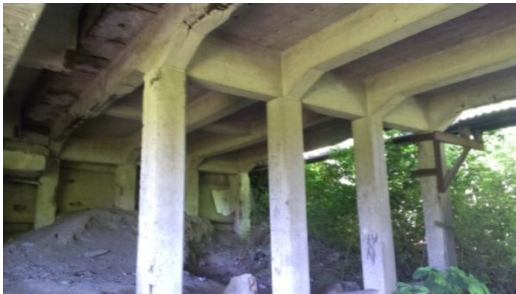
Рисунок 5 – Видягд проміжної опори

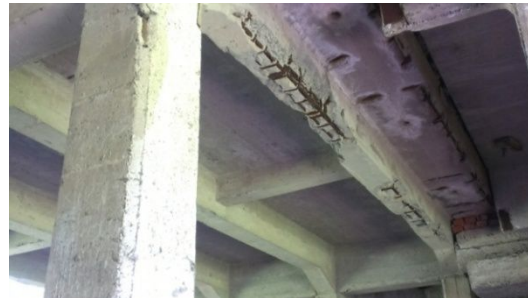
У конструкціях моста застосовано гладку арматуру круглого перерізу, як в стійках, так і в ригелі. Арматура діаметром приблизно 20 мм. Монолітні ребра і стійки потерпають від корозії, захисний шар арматури зруйновано в багатьох місцях.

Рисунок 6 – Корозія бетону плити і ребра

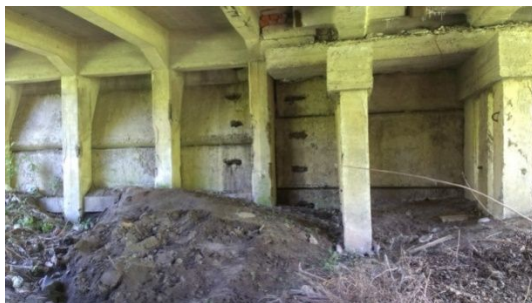
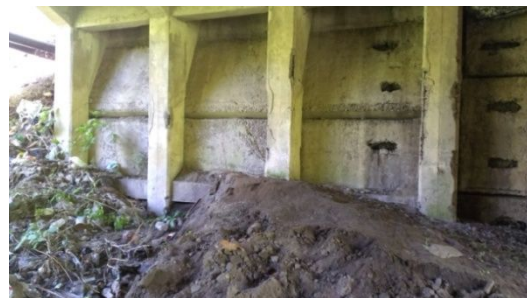
Недолік такої схеми полягає у тому, що решітчасті конструкції берегових опор не здатні утримувати ґрунт засипки. Під час реконструкції за береговими опорами була влаштована стінка із збірних плит, але між плитами є порожнини, і стінка не виконує свою функцію. Просадки ґрунта засипки і розмиви узбіч поблизу мосту є основною проблемою цієї споруди.

Рисунки 7, 8 – Берегова опора

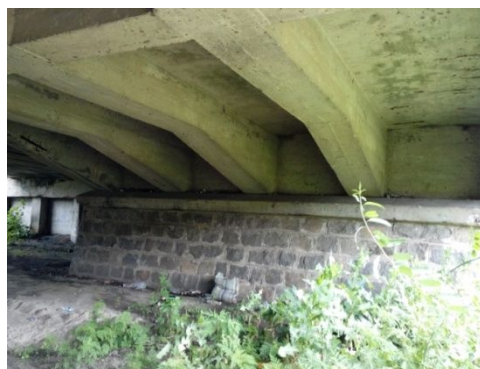
Рисунок 10 – Опора і прогонова будова

Опори мосту, викладені із обробленого каменю на цементному розчині, знаходяться у доброму стані без слідів руйнувань. Опори на природній основі, але просадок не відбувається. Берегові опори – пальові з насадками і заборними стінками із збірних бетонних плит. На них спираються прибудовані пустотні балки. Навпроти консольної частини старого мосту берегова опора має шкафну стінку.
