ПОСИЛЕННЯ МОНОЛІТНИХ ЗАЛІЗОБЕТОННИХ КОНСТРУКЦІЙ БУДІВЕЛЬ ТА СПОРУД ТРИВАЛОЇ ЕКСПЛУАТАЦІЇ КОМПОЗИТНИМИ МАТЕРІАЛАМИ

Об’єкти дослідження: Залізобетонна рама будівлі готелю «Дністер», який розташований по вул. Матейка у Львові та залізобетонні конструкції басейну готелю „Прикарпаття” у Трускавці. Будівля готелю „Дністер” запроектована Львівським філіалом проектного інституту «Діпромід» Держбуду УРСР в 1969 році (об’єкт 2535-01). За початковим проектом триярусна залізобетонна рама будівлі прольотом $l = 10,0$ м з консолями ригелів 2 і 3 ярусів мала виконуватись у монолітному залізобетоні відповідно креслень АС 39-41, але пізніше проект було перероблено і монолітним виконано тільки ригель 3 ярусу, розташований в межах технічного поверху. Стояки і нижні ригелі виконані в збірному залізобетоні [1, 2].

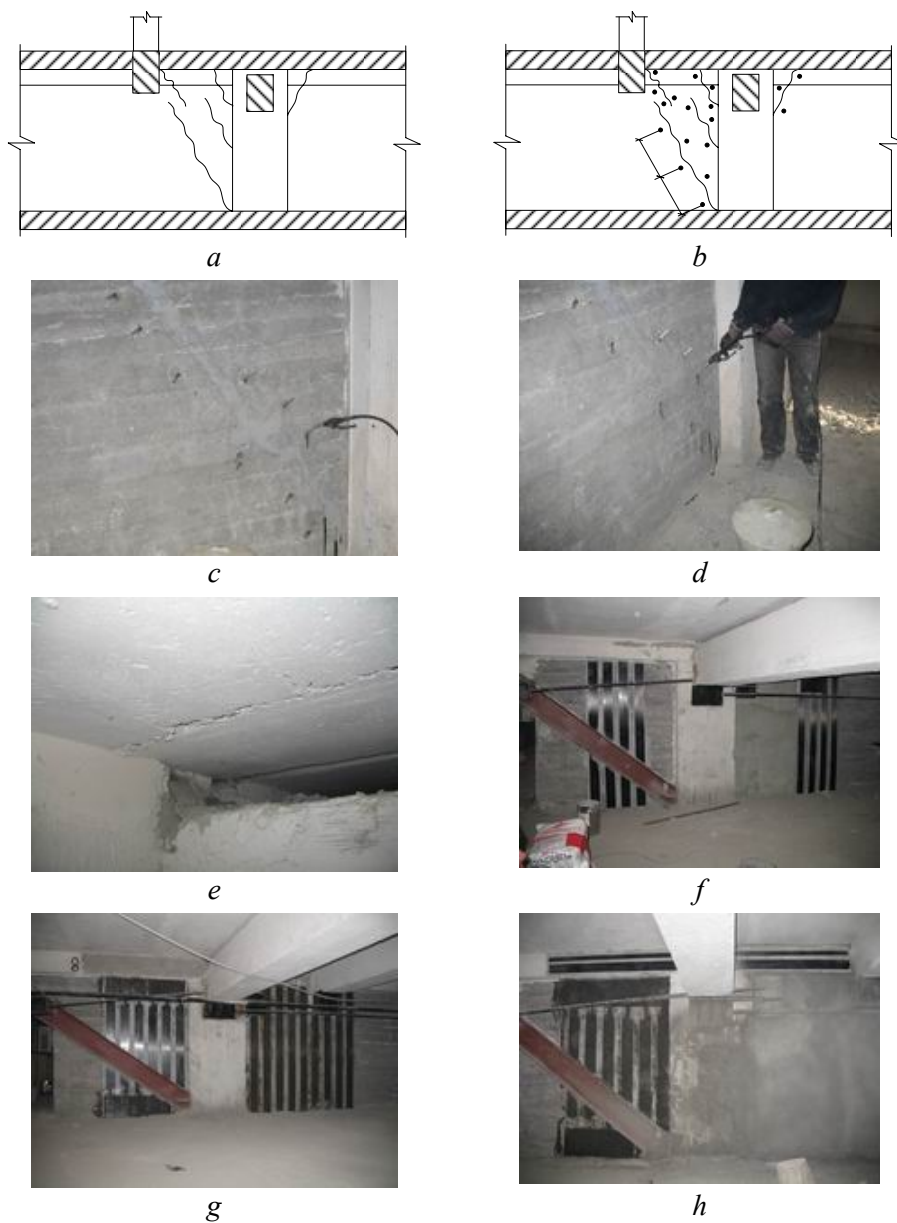
Рис. 2. Схема дефектів та виконання ін'єкції типових тріщин та посилення балок композитними стрічками та матами на технічному поверсі готелю "Дністер" у Львові

Аналіз зйомки тріщин за 1975 і 2006 роки показав, що у всіх прольотах ригелів мають місце характерні наскрізні похилі тріщини в зонах максимальної поперечної сили, і ширина розкриття цих тріщин (до 1,3 мм) значно перевищує допустиму величину за чинними нормами проектування для стадії експлуатації [10].

a, b – типове розташування тріщин та шпурів у вузлі балок; c, d – процес виконання ін'єкції тріщин; e – раковини у вузлі з'єднання балки ПР-1 та основної балки Б-9; f, g, h – процес посилення балок композитними стрічками та матами.

Розширити товщину стінки балки в зоні максимальної поперечної сили по бетону та наклеїти додатково композитні стрічки і мати для сприйняття реальних існуючих моментів і поперечних сил. Склеювання тріщин виконати методом ін'єктування (рис. 2).

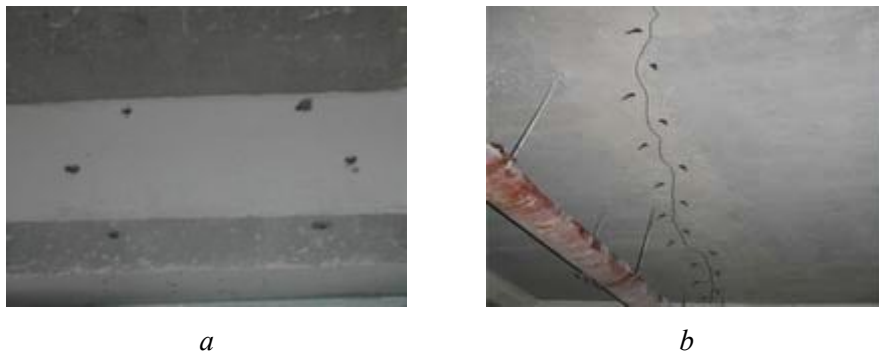
Рис. 3. Тріщини в монолітних залізобетонних балках та плитах перекриття та покриття і порядок склеювання тріщин

З економічних міркувань було застосовано для силового склеювання тріщин поліуретановий ін'єктор, так як більшість тріщин має розкриття до 3 мм. В випадках появи тріщин з розкриттям більше 6 мм, ін'єктор слід видозмінити (додати мінеральний заповнювач) хоча цей же заповнювач (тіксотропний) іноді доводиться використовувати і при тріщинах шириною розкриття більш ніж 0,3 мм, в тих випадках, коли тріщини розташовані строго перпендикулярно або в яких ін'єктор може витікати з тріщини (верхня полицка балки). Аналізуючи наявні на ринку сучасні матеріали для вирішення такого типу задач, рекомендується прийняти композити поліуретанові, які в останній час дають добрий ефект і все частіше використовується при силовій склейці тріщин конструкцій, так як вони мають кращі показники щодо penetрації і кристалізуються у вологому середовищі, еластичні і часто являються обов'язковими, особливо при склейці тріщин з малим розкриттям ($< 0,1 \text{ мм}$). Істотними вважаємо розкриття тріщини і його зміну по довжині (тріщинорухомі), а також ступінь зволоження. Керуючись цими умовами, кожний випадок (тріщину) потрібно оцінювати окремо. При конкретному виборі матеріалу слід звернути увагу на тип і характер тріщин, причини їх появи, постійне або змінне розкриття тріщини, ступінь зволоження. На спосіб виконання ін'єкції особливий вплив має: одно- або різносторонній доступ до тріщин, умови вологісно-термічні, а також відповідно добраний тиск для запресування ін'єктора. Ін'єктор повинен характеризуватися наступними властивостями: добра текучість та penetрація без створення заторів (корків), зволоженість та причепність (адгезія до бетонної поверхні та стінок тріщини). Основними характеристиками для ін'єктора на предмет його придатності для вирішення такого типу задач є наступні: густина, яка повинна бути малою для кращої penetрації в глибину тріщини при малих опорах просочення. Отримання доброго показника в цьому випадку за допомогою розчинників вважається недопустимою, так як втрачаються міцнісні характеристики матеріалу, поверхнєве напруження ін'єктора повинне бути незначним, щоб отримати відповідну значну зволоженість бетонних поверхонь. Особливо це стосується зволожених тріщин, де ін'єктор, що надходить, повинен створювати «вгнутий» меніск. Час обробки повинен бути таким, щоб кристалізація матеріалу не відбувалася перед заповненням ним всього об'єму тріщин. З іншої сторони, знову ж видовжений час кристалізації може призводити до витікання ін'єктора з деяких капілярів, створюючи при цьому повітряні мішки (корки) особливо в тих випадках, коли маємо обмежену можливість поверхнєво закритих тріщин. Усадка ін'єктора повинна бути найменшою, щоб не зменшувати адгезію і тим самим уникати місцевих нещільностей і небажаної появи напружень в ін'єкторі під час його кристалізації. Навпаки, корисним є незначне набухання ін'єктора [7, 8].

Закриття (склеювання) силових тріщин. З технічних міркувань для силового склеювання тріщин було запропоновано використати двокомпонентну поліуританову композицію KOSTER KB-PUR IN III (Німеччина) завдяки її здатностям сприймати значні зусилля на стиск ($> 60 \text{ Н/мм}^2$) забезпечуючи при цьому адгезію до бетону ($> 2,5 \text{ Н/мм}^2$). Запресовку матеріалу рекомендується проводити методом ін'єкції під тиском за допомогою спеціальних бурових штуцерів (пакерів, рис.3), та за допомогою ручного поршневого насосу Desoi “HP-30LD” [7, 8].

При висвердлюванні шпурів слід звертати увагу на те, щоб не пошкодити існуючу арматуру ремонтної конструкції. Висвердлені отвори потрібно почистити від пилу методом висмоктування (пилососом). Часто застосовуване обдування конструкції стиснутим повітрям може призвести до закриття тріщин. В залежності від типу тріщини і виду ін'єкційного матеріалу тріщину закриваємо поверхнево або залишаємо відкритою. Поверхнєве закриття здійснюємо епоксидною шпатлівкою або полімерно-цементною, щоб уникнути втрат ін'єктора під час його заpresовки під тиском [5].
