Остапчук В. Ю., <https://orcid.org/0000-0002-3903-6591>*Державне підприємство «Національний інститут розвитку інфраструктури (ДП «НІРІ»), м. Київ, Україна*

## ДОСВІД ТА ПРОБЛЕМАТИКА ОБСТЕЖЕННЯ ІСТОРИЧНИХ МОСТІВ

## EXPERIENCE AND PROBLEMS OF INSPECTION OF HISTORICAL BRIDGES

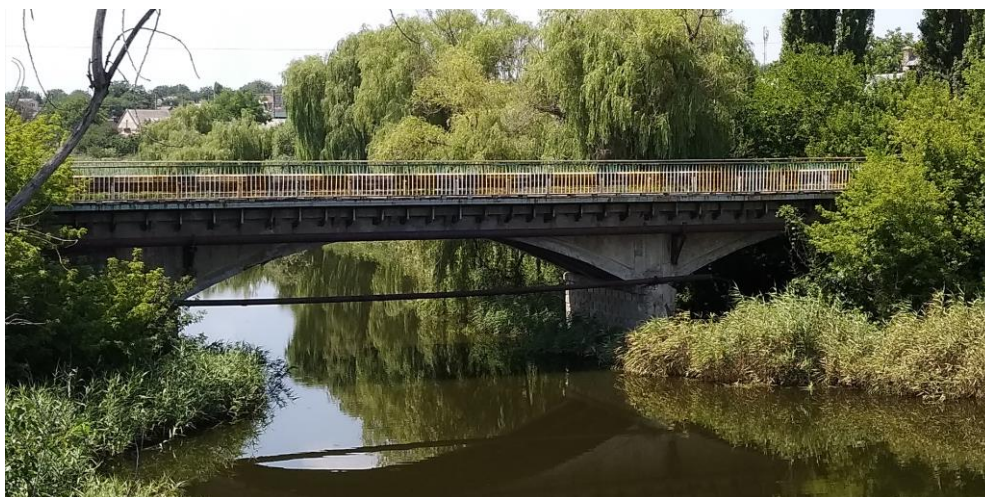
Міст через р. Саксагань на автомобільній дорозі Т-04-34 неподалік Кривого Рогу збудований у 1910 (рис. 1 і рис. 2). Споруда складається з трьох аркових прогонів та має опори оздоблені рустом, має фігурні кронштейни, проїзна частина замощена гранітною бруківкою, яка місцями пробивається крізь тонкий шар асфальтобетону поверх неї.

*Рисунок 1* — Фасад мосту через р. Саксагань

За період експлуатування даний міст зазнав багатьох втручань у свій зовнішній вигляд, таких як зменшення отвору споруди шляхом закриття одного з прогонів залізобетонними панелями з обох фасадів; на фасаді ліворуч за ходом кілометражу було прокладено дві громіздкі труби комунікацій, які суттєво псують вигляд споруди; у процесі збільшення габариту проїзду було влаштовано нові тротуари на металевих кронштейнах, які закривають собою оригінальні залізобетонні фігурні кронштейни. Територія навколо мосту заросла деревами у зв'язку з чим він є малопомітним зі сторони.

За результатами обстеження було визначено фактичну вантажопідйомність мосту, яка не відповідає сучасним вимогам. У зв'язку з цим було надано рекомендації про доцільність добудови нового мосту та повернення історичній споруді первинного вигляду з відновленням декоративного оздоблення елементів, розкриттям старої бруківки на проїзній частині та перенесенням комунікацій на новий міст.

Альтернативним варіантом може бути демонтаж тротуарів на металевих кронштейнах, та переведення моста у виключно автомобільний зі спорудженням окремого пішохідного мосту з забезпеченням гарної оглядовості історичної споруди.

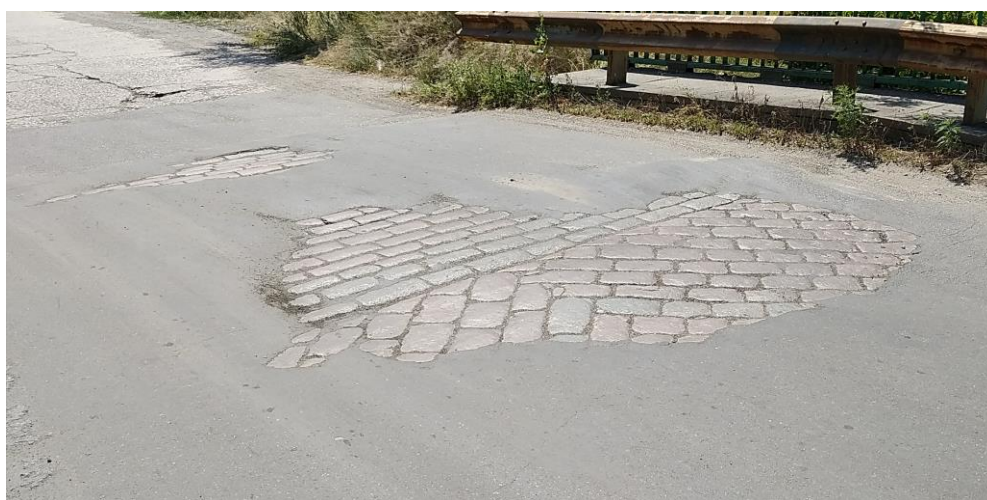
*Рисунок 2* — Вид на стару гранітну бруківку, яка відкривається через зруйновані ділянки асфальтобетонного покриття на проїзній частині

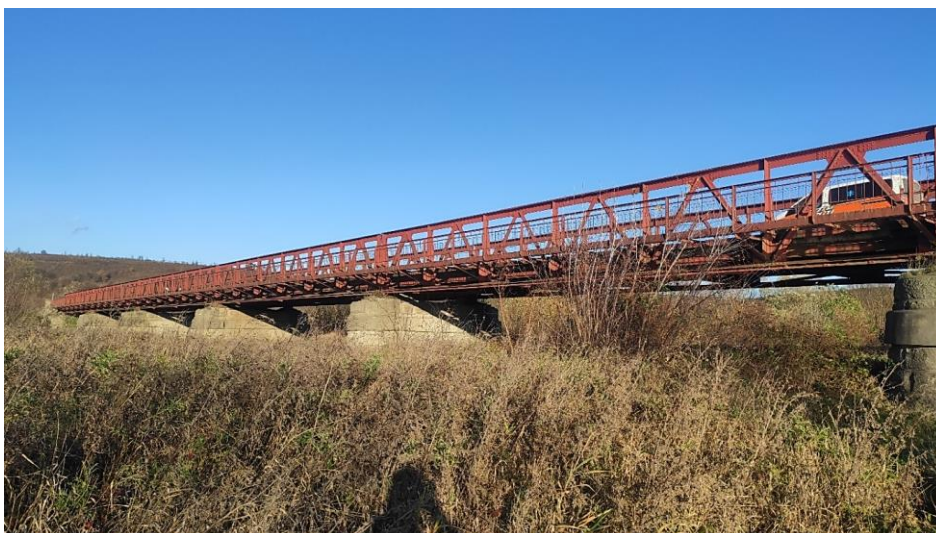
**Фермовий міст через р. Дністер у с. Нижнів (рис. 3 – 5).** Міст побудовано у 1908-1910 рр. та є прикладом транспортної споруди Австро-Угорської імперії. Складається з 13 прогонів перекритих малими фермами з паралельними поясами та великими полігональними фермами. Металеві ферми пофарбовані в буро-червоний колір, що надає їм непересічного вигляду. Дугоподібна форма полігональних руслових ферм збагачує образ споруди. Опори виконані з великих кам'яних блоків та мають заокруглені торці. Споруда розташована на відкритій місцевості та чудово проглядається з розташованого неподалік пляжу.

*Рисунок 3* — Вид на малі ферми з паралельними поясами

Значною проблемою даної споруди є недостатній габарит проїзду та неможливість його збільшення у зв'язку з особливостями конструкції ферми з їздою понизу. Внаслідок цього по всій довжині споруди наявні численні викривлення стійок, розкосів та поперечних з'єднань верхніх поясів від ударів транспортних засобів.

За результатами обстеження було рекомендовано виконати відновлення погнутих елементів і підсилення прогонових будов з обов'язковим відновленням антикорозійного покриття. Підсилення елементів бажано виконувати таким чином, щоб уникнути суттєвих змін первісного вигляду для збереження архітектурної цінності споруди. Також було рекомендовано обмежити габарит проїзду та організувати реверсний режим руху для унеможливлення ударів транспортних засобів об елементи ферми.

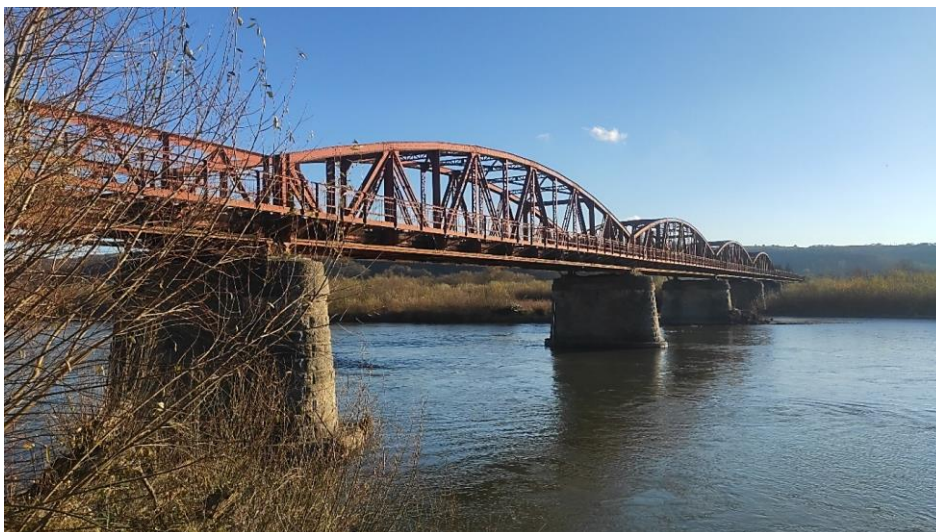
*Рисунок 4* — Вид на великі полігональні ферми

Особливо важливою складовою обстеження старих мостів є інструментальна зйомка. У результаті нівелювання прогонових будов виявлено втрату будівельного підйому та незначне провисання двох прогонів викликане втомленістю конструкції та силовими впливами.

Іншою проблемою мосту, яка потребує особливої уваги є значна корозія з ослабленням площі на 50 % поперечних балок, що з'єднують нижні пояси головних ферм. Схожий дефект мав фермовий міст через р. Тересва, який призвів до його аварійного падіння у липні 2023 року.

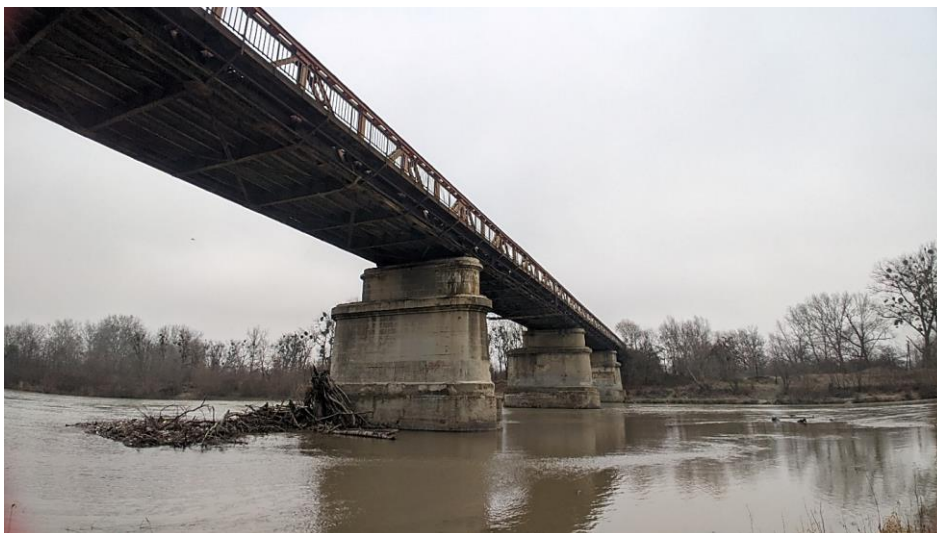
**Фермовий міст через р. Прут у м. Чернівці (рис. 7)** побудований у 1927-1931 рр. за часів румунської влади на даній території. Міст дуже подібний до Нижнівського, виконаний з металевих ферм з паралельними поясами з їздою понизу. Високі бутобетонні телескопічні опори прикрашені декоративними карнизами.

**Рисунок 7** — Фасад мосту через р. Прут у м. Чернівці

Проблеми даної споруди аналогічні Нижнівському мосту: недостатній габарит проїзду, що спричиняє удари транспортних засобів об ферми, вигини елементів, недостатня вантажопідйомність. Балки поперечного з'єднання нижніх вузлів ферм також страждають від корозії металу. Висновки та рекомендації аналогічні Нижнівському мосту.
