ЧИСЕЛЬНЕ МОДЕЛЮВАННЯ ВАНТАЖОПІДЙОМНОСТІ МОСТУ З УРАХУВАННЯМ КОРОЗІЙНИХ ПРОЦЕСІВ ЗА РЕЗУЛЬТАТАМИ СПЕЦІАЛЬНОГО ДЕТАЛЬНОГО ОБСТЕЖЕННЯ

Мета. Мета наукової роботи полягає у розрахунку вантажопідйомності мосту методом скінченних елементів за результатами спеціального детального обстеження мосту через р. Гуйва по вул. Ломоносова в м. Андрушівка у Житомирській області.

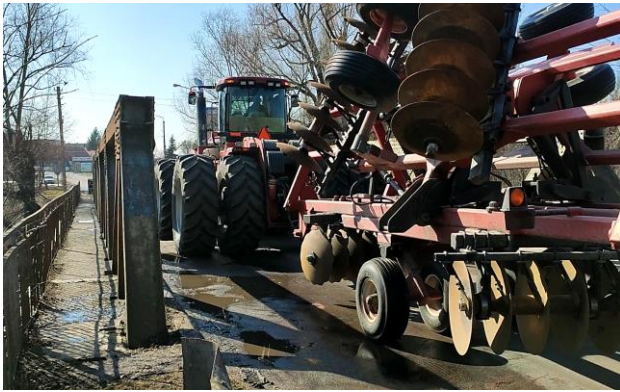
Під час обстеження було зафіксовано інтенсивний рух спецтехніки — трактор моделі «Steiger 500» з робочим органом «812 N-26» загальною вагою 32 т (рис. 4). Під час обстеження зафіксовано вантажні транспортні засоби тягачі Volvo FH 13.400, Volvo FM 410, Renault 460.18 тощо дозволено повною масою разом із причепом до 44 т, які перетинали міст.

Рисунок 4 — Інтенсивний рух спецтехніки — трактор моделі «Steiger 500» з робочим органом «812 N-26» загальною вагою 32 т

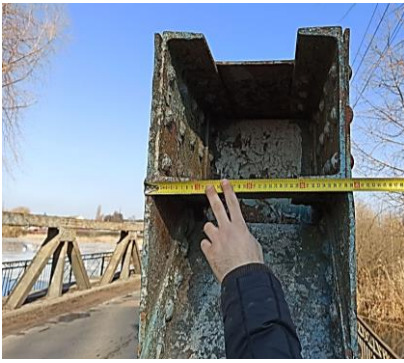
Рисунок 6 — Верхній пояс Ф1 по торцю з боку центра м. Андрушівки

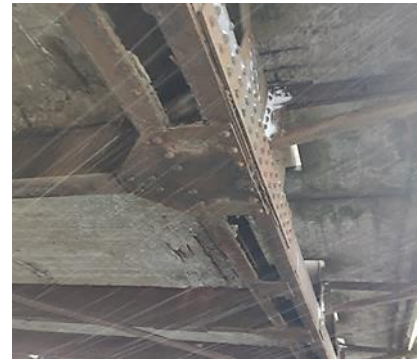
Рисунок 8 — Вигляд на нижній пояс Ф1 (верхова сторона)

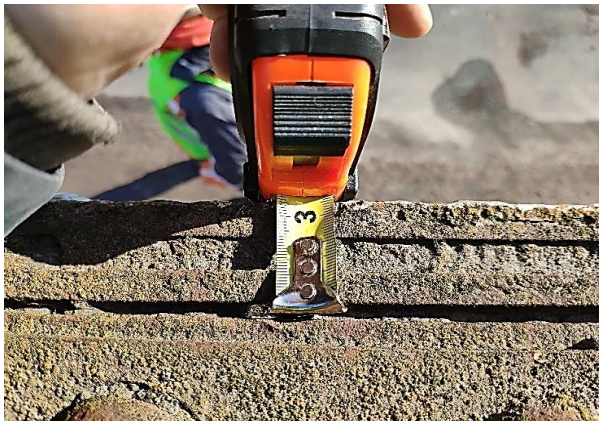
Довжина секції ферми (між осями підвісок) 5,50 м. У середині прогону верхній пояс посилено листами металу загальної товщини 3,5 см (разом з накладками, без накладок 2,4 см з кожної сторони перерізу), довжина посилення 1,6 м (по 0,8 м в кожну сторону від підвіски № 15, 25). На опорах решітка ферми посилюється листами металу 1,2 см. Вигляд ферм наведено на рис. 6-9.

Рисунок 9 — Посилення верхнього поясу в середині прогону листами металу товщиною 3,5 см та довжиною 1,6 м

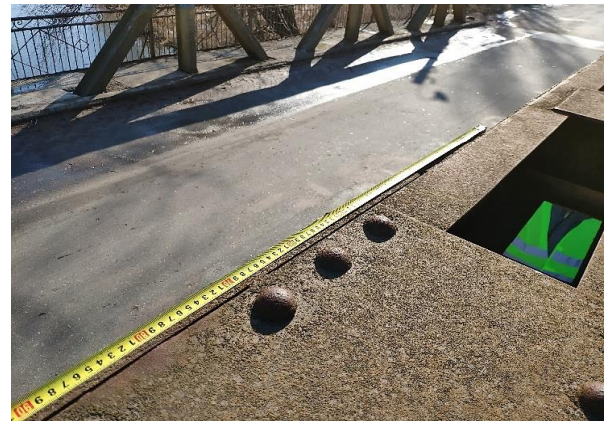
Рисунок 10 — Опора № 2. Зліва — вигляд з боку низової сторони; праворуч — вигляд з боку верхової сторони

Опори № 0 та № 1 — масивні залізобетонні. Відомості про фундамент відсутні. Ширина опор поверху — 1,03 м. Довжина опор — 8,95 м. Висота опор над рівнем ґрунту — 1,1 м. Загальний вигляд наведено на **рис. 10–13**.

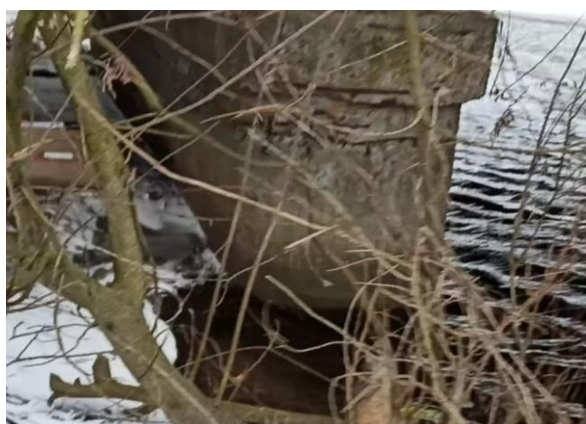
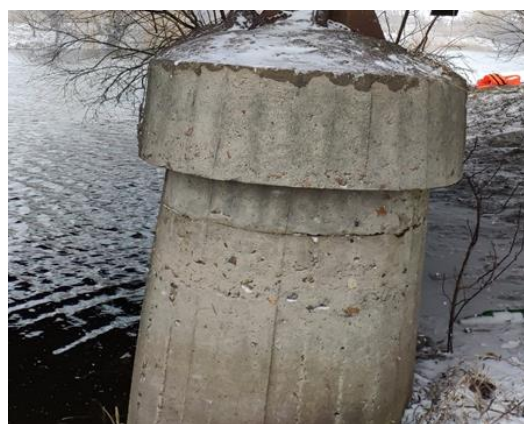
Рисунок 11 — Опора № 1. Зліва — вигляд збоку низової сторони; праворуч — вигляд збоку верхової сторони

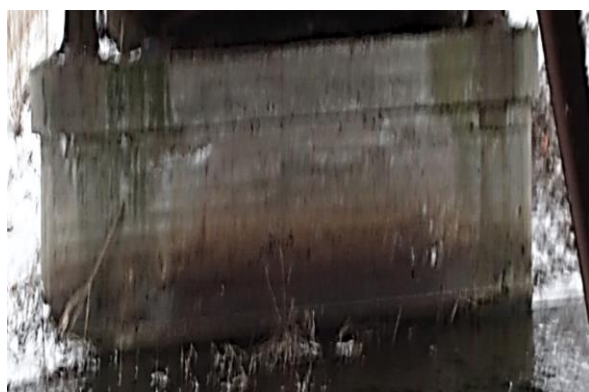
Рисунок 12 — Опора № 2. Вигляд збоку ОП № 1

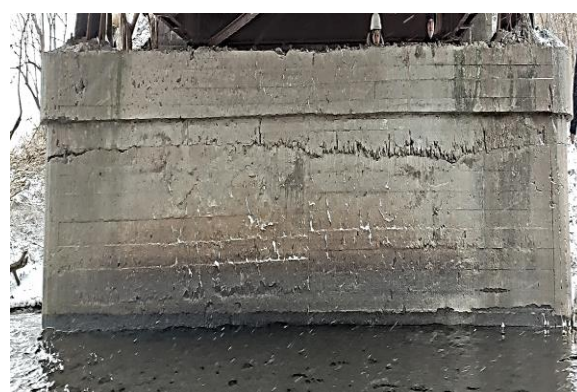
Рисунок 13 — Опора №1. Вигляд збоку ОП № 2

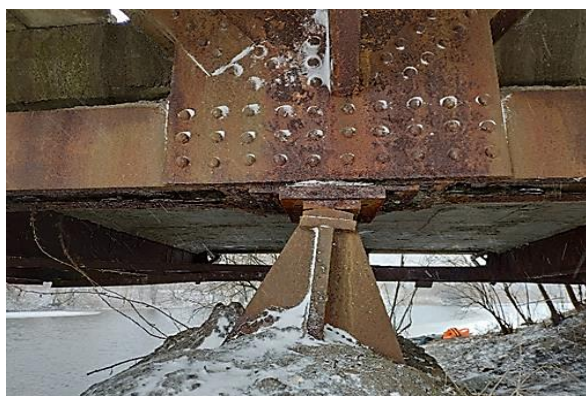
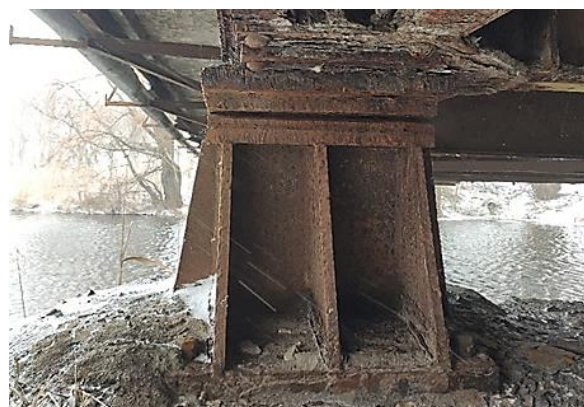
На ОП № 2 встановлені опорні частини валкові — рухомі; на ОП № 1 тангенціальні — нерухомі. Опорні частини встановлені на металевий підферменник (подушку) розмірами 0,6 x 0,6 x 0,04 м. Верхня металева подушка має розміри 0,3 x 0,45 x 0,04 м. Висота опорних частин разом з подушками 0,6 м (від ригелю до нижнього поясу). Дві опорні частини на кожній опорі встановлено під кожний нижній пояс ферми (**рис. 14** і **рис. 15**).

Рисунок 14 — Тангенціальна нерухома опорна частина на ОП № 2

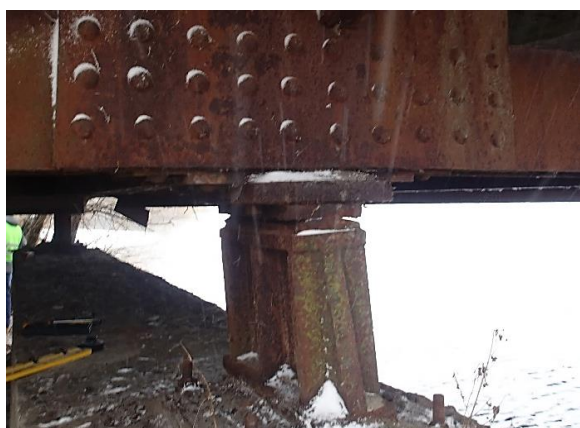
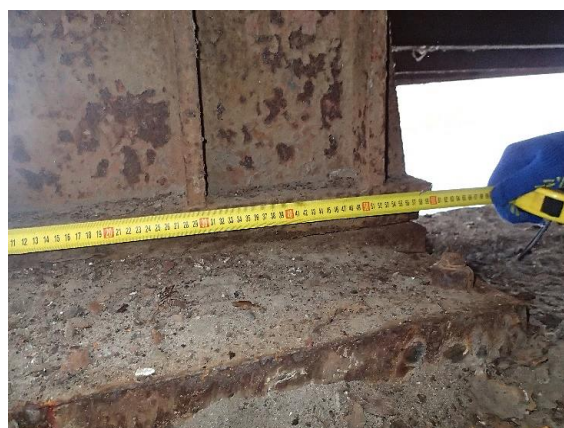
Рисунок 15 — Валкова рухома опорна частина на ОП № 2

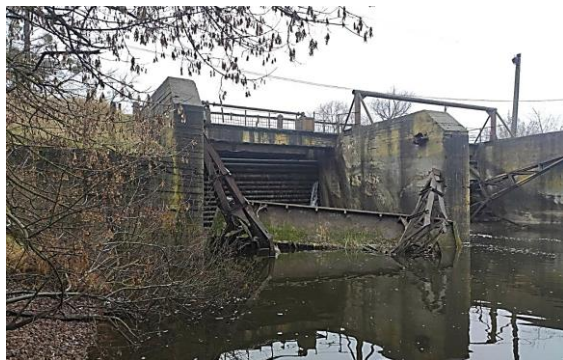
На мосту відсутні регуляційні споруди. По верху течії в 2 км розташована гідротехнічна регуляційна споруда подвійного призначення міст-шлюз (рис. 16 і рис. 17).

Рисунок 16 — Гідротехнічна регуляційна споруда в 2 км поверху течії (по вул. Благовещенська)

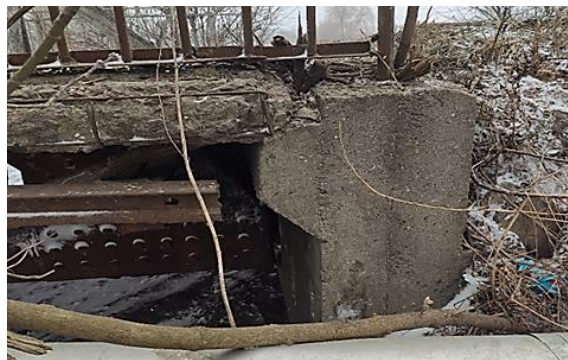
Рисунок 17 — Підпірна стінка з боку ОП № 1 (із сторони дороги Р-18)

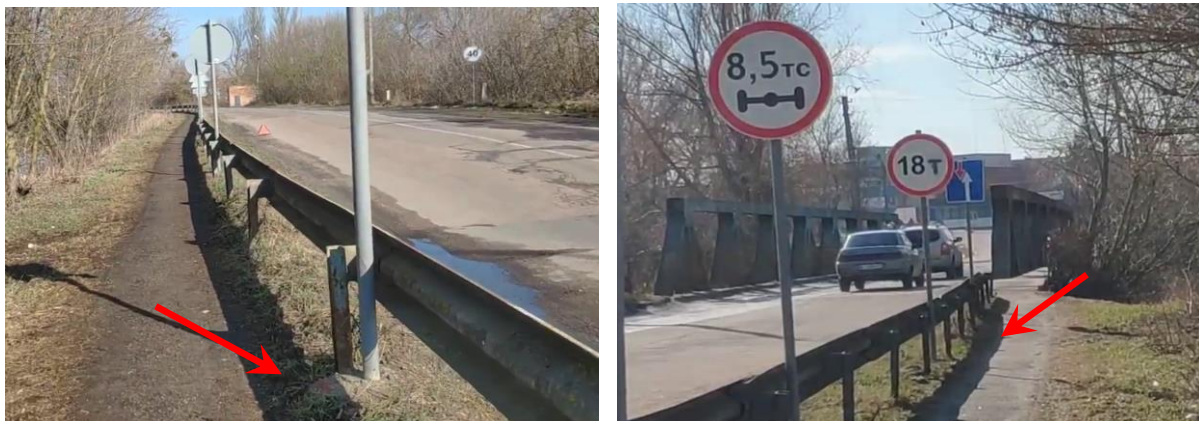
Рисунок 18 — Репер «RP0»

Репер «RP0» = 100,000 м — край фундаменту дорожнього Знака 2.6 «Перевага перед зустрічним рухом» на підходах з боку дороги Р-18 по правій стороні за ходом руху в центр м. Андрушівка (рис. 18).

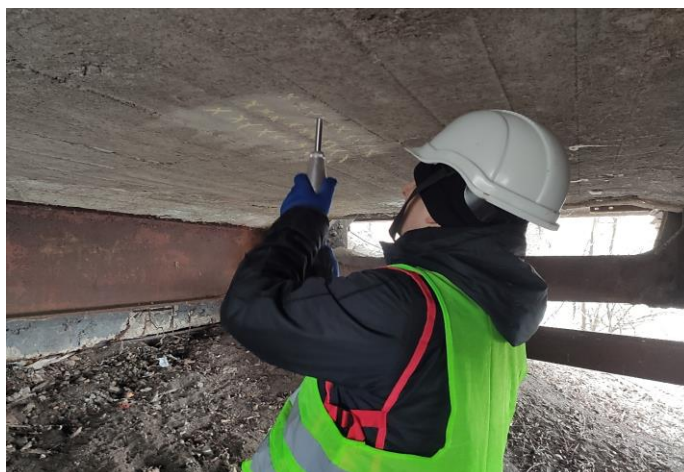
Випробування поверхневої міцності бетону проводили за від'ємної температури повітря мінус 3 °С. Визначення показників міцності бетону на стиск проводили на поверхнях, які не мають дефектів. За результатами випробувань фактична міцність елементів конструкцій (при їх середніх значеннях) складає: тіло ОП № 2 — 33 МПа; ТІЛО ОП № 1 — 27 МПа; низ залізобетонної плити проїзної частини — 39 МПа (рис. 19).

Рисунок 19 — Процес визначення міцності бетону для монолітного бетону плити проїзної частини по середині довжини консолі К(2-3)

З врахуванням дефектів бетону та фронту карбонізації рекомендується до розрахунку приймати наступний клас бетону: для монолітного бетону ОП № 2 — В30; для монолітного бетону ОП №1 — В25; для монолітного бетону плити проїзної частини — В35.
