УДК 624.21.072

Державне підприємство «Національний інститут розвитку інфраструктури» (ДП «НІРІ»), м. Київ, Україна

## ПРОБЛЕМАТИКА УТРИМАННЯ МОСТІВ З ПРОГОНОВИМИ БУДОВАМИ ВТП-21

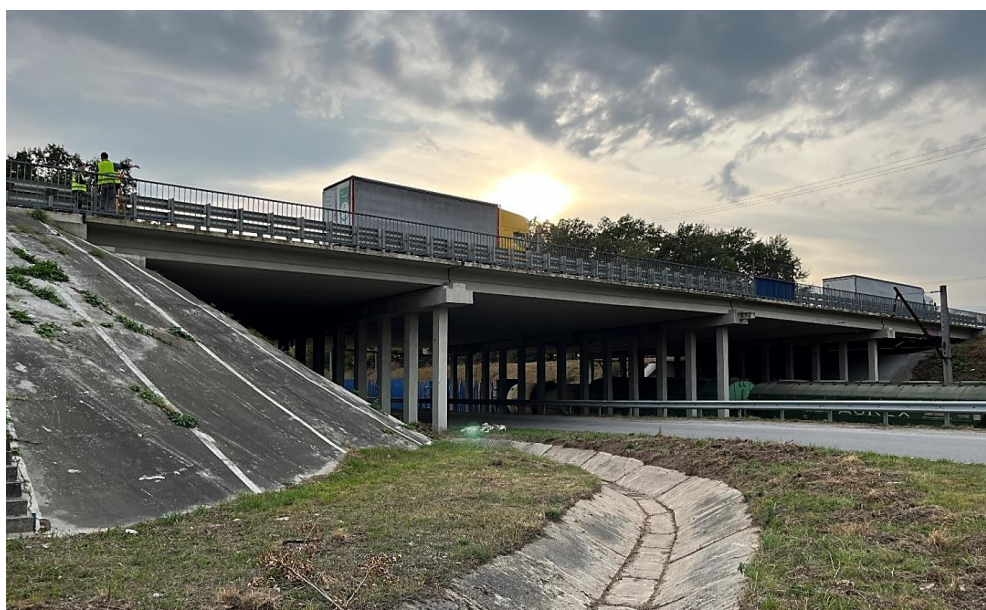
*Рисунок 1* — Вид на фасад шляхопроводу, виконаного із збірних плит за типовим проектом ВТІІ-21

Серед типових прогонових будов особливої уваги потребують транспортні споруди (рис. 1) з двопустотними плитами, які були широко впроваджені в Україні за типовими проектами, зокрема ВТП-21 (розробленим Проектним Інститутом «Укргіпродор») і нині не відтворюються у серійному виробництві [5, 6].

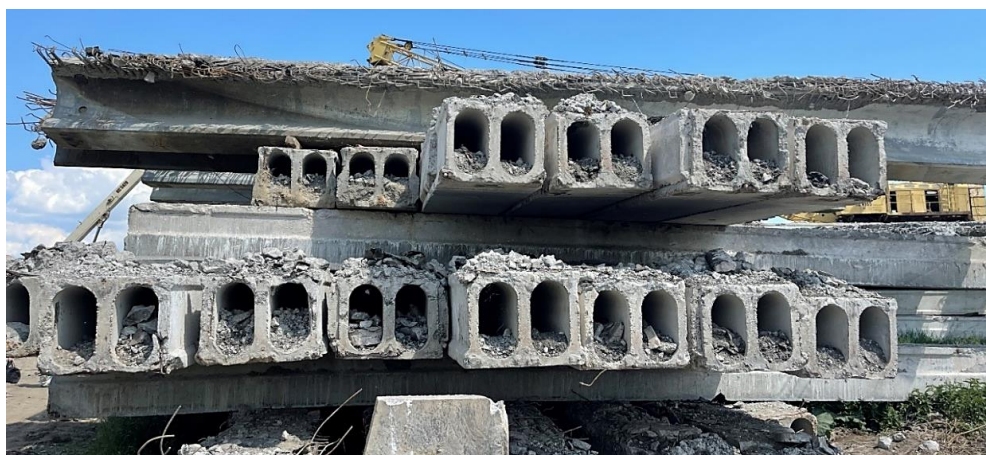
*Рисунок 3* — Загальний вид на переріз плит ВТІІ-21

Плити довжиною 6,00 м та висотою 0,30 м, 12,00 м та 0,60 м, 18,00 м та 0,75 м з поздовжніми пустотами циліндричної форми (рис. 2 і рис. 3), що забезпечують зменшення власної ваги та економію матеріалів. Армовані попередньо напруженою стрижневою арматурою. Спільна робота плит забезпечується шпонковим з'єднанням. Проектне навантаження Н-30, НК-80.

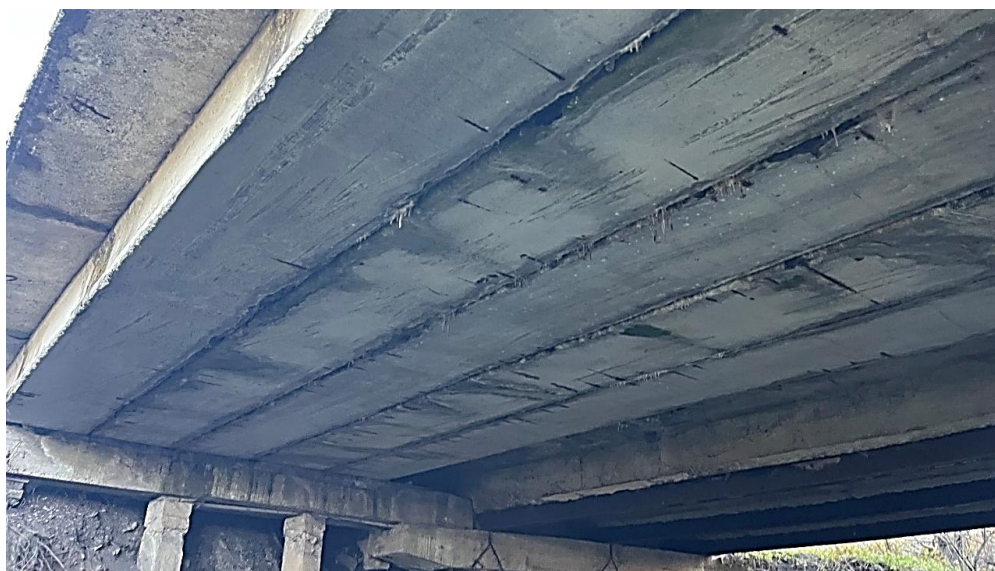
Рисунок 4 — Загальний вид на поширення старого сталезалізобетонного мосту плитами ВТП-21

Окремою особливістю застосування прогонових будов за типовим проектом ВТП-21 є їх широке використання під час реконструкції та поширення існуючих мостів [5, 7]. У період інтенсивного розвитку автомобільних доріг практикою мостобудування передбачалося збільшення габаритів проїзної частини без повної заміни споруди шляхом добудови додаткових плит уздовж існуючої прогонової будови. За матеріалами обстежень встановлено, що плити ВТП-21 застосовувалися для поширення мостів, виконаних за різними типовими проектами та конструктивними схемами, зокрема прогонових будов попередніх серій збірних залізобетонних балок, наприклад Випуск 56, ВТП-15 та ВТП-16 (рис. 4). Такий підхід дозволяв оперативно збільшити ширину проїзної частини та адаптувати споруди до зростання інтенсивності руху без значних капітальних витрат.

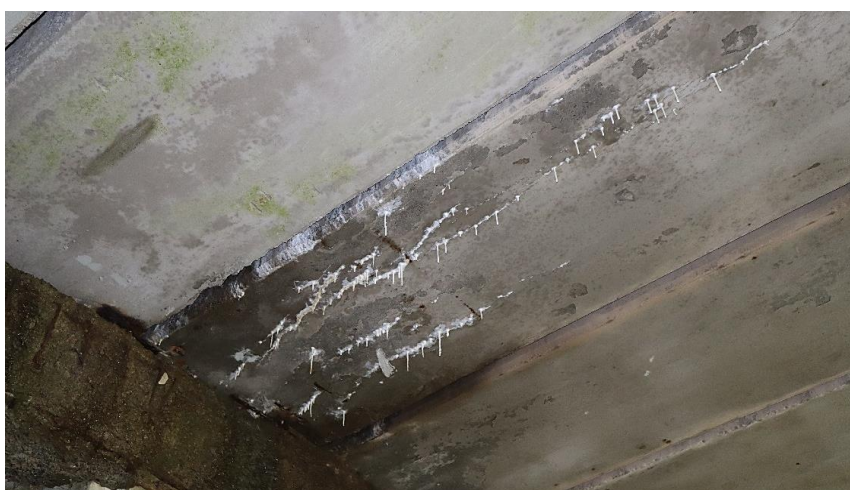
*Рисунок 8* — Поздовжні тріщини у місцях розташування пустот. Вилугування бетону у вигляді сталактитів

Класифікацію за технічним станом характерних дефектів прогонових будов із попередньо напруженого залізобетону, за ДСТУ 9181 [13] наведено у **табл. 4**, а типові приклади їх проявів показано на **рис. 7 – 14**.

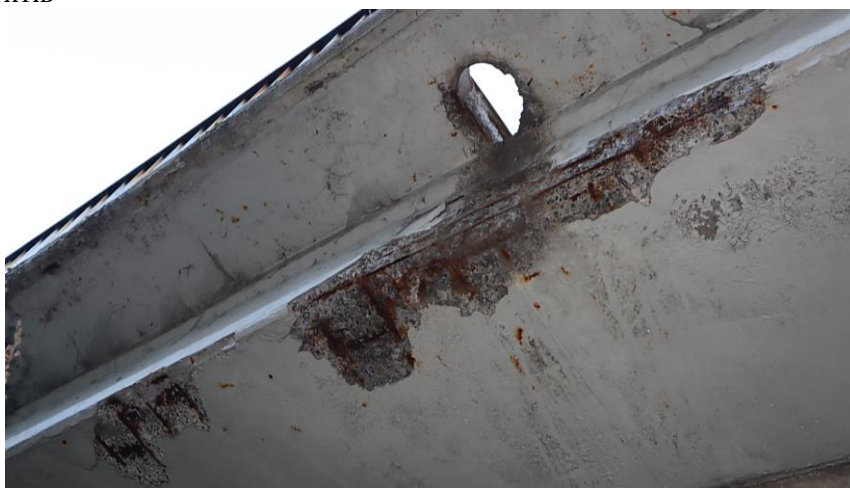
*Рисунок 9* — Руйнування захисного шару бетону з оголенням та корозією арматури плити внаслідок її тривалого замokання

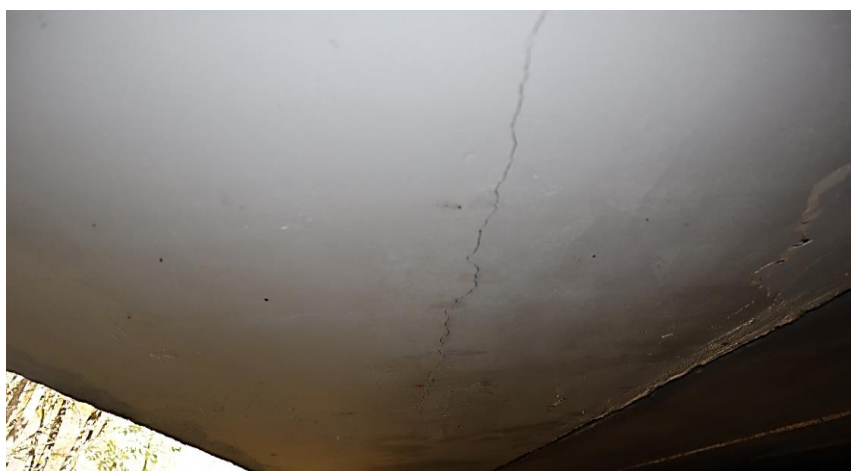
*Рисунок 10* — Поздовжня тріщина на нижній грані плити

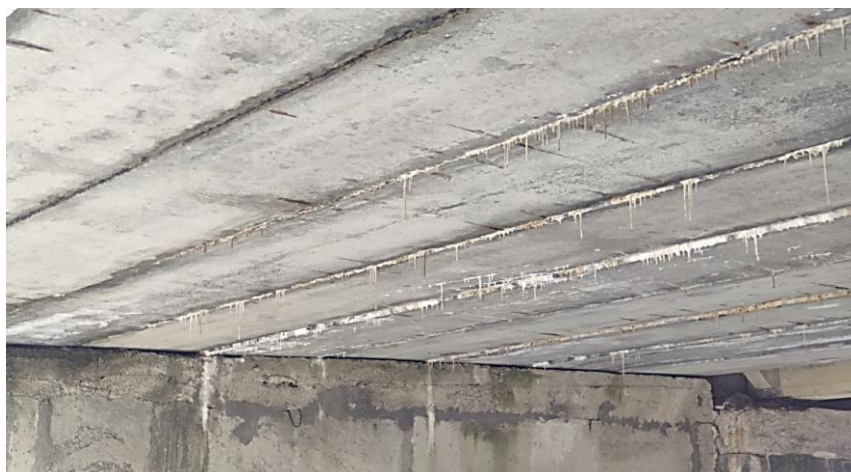
*Рисунок 11* — Інтенсивне вилугування плит у вигляді сталактитів

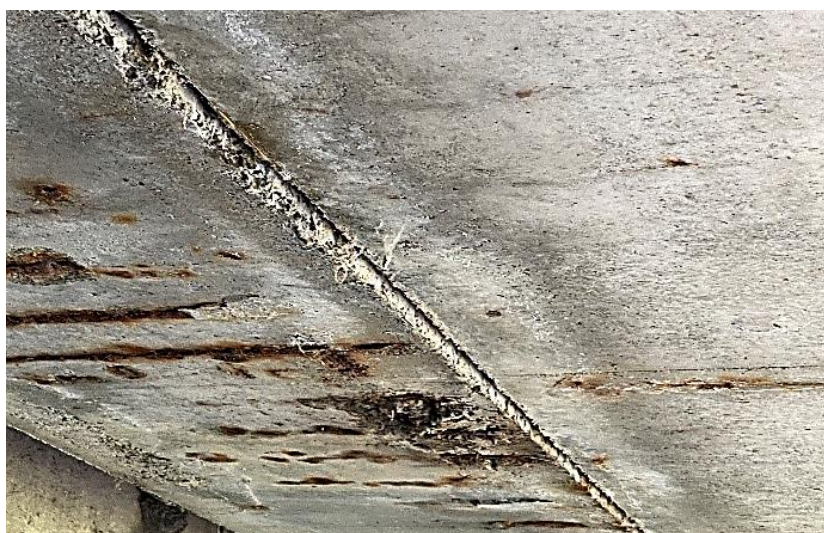
*Рисунок 12* — Замокання бетону плит та руйнування бетону з оголенням та корозією арматури

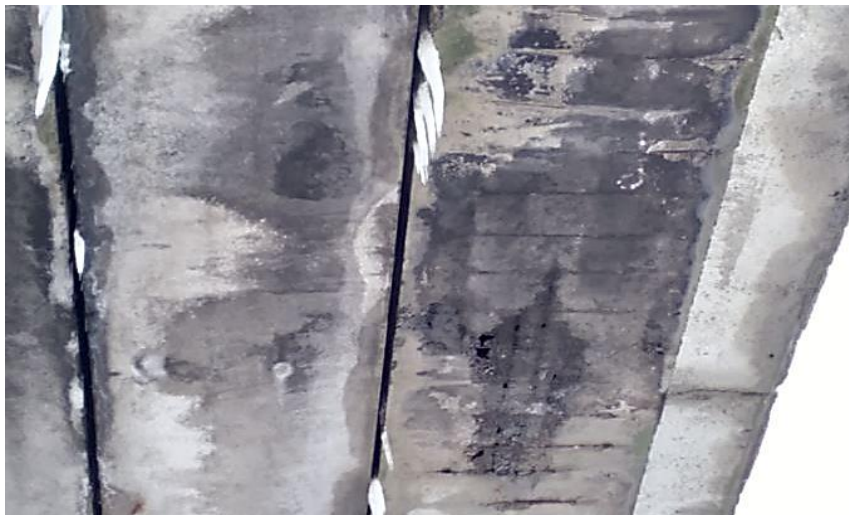
**Рисунок 13** — Наскрізні руйнування бетону нижньої грані плити, оголення та корозія арматурного каркасу. Затікання води
