## ДОСЛІДЖЕННЯ ПІШОХІДНИХ ПЕРЕХОДІВ НА БЕЗПЕЧНІСТЬ, ІНКЛЮЗИВНІСТЬ І ВІДПОВІДНІСТЬ НОРМАТИВНИМ ДОКУМЕНТАМ

**Результати.** У статті представлено результати дослідження стану наявних пішохідних переходів з точки зору забезпечення безпечного, комфортного та безбар'єрного руху маломобільних груп населення, а також їх відповідності вимогам чинних нормативних документів. За результатами дослідження виявлено основні недоліки в організації пішохідного руху в міському середовищі та сформовано рекомендації щодо покращення дорожньої інфраструктури.

Фахівці ДП «НІРІ» провели дослідження існуючих пішохідних переходів на вулицях міста Київ. Під час дослідження було охоплено 8 районів, всього було обстежено 445 об’єктів на 45 вулицях (табл. 1). Було досліджено понад 20 параметрів, основні із них: наявність і стан дорожньої розмітки та знаків, наявність світлофорів, дорожніх огорож, зокрема стовпчиків на самому пішохідному переході та на підходах до нього, освітлення, острівців безпеки, тактильної плитки, пониження бордюрного каменю тощо.

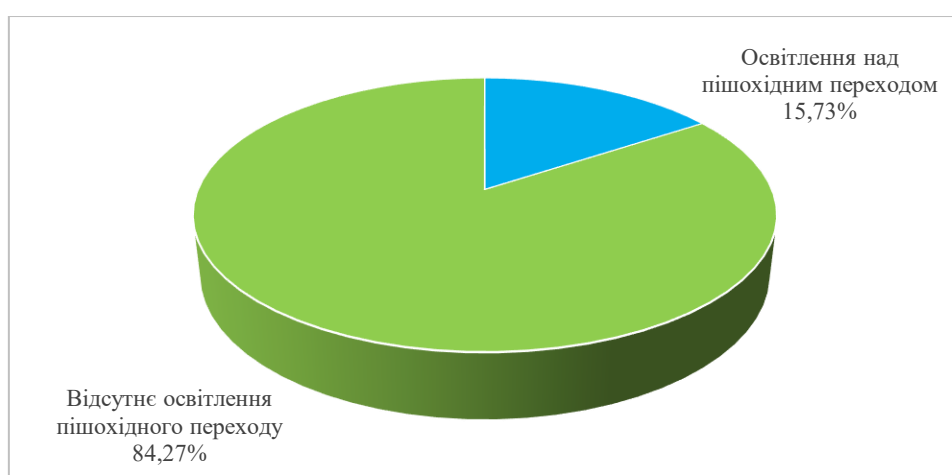
Отже, 15,73 % об'єктів мають острівці безпеки, які документ визначає як пріоритетний засіб захисту на багатосмугових дорогах (рис. 2). Освітлення пішохідних переходів було виявлено лише на 70 об'єктах із 445, що становить 15,73 % (рис. 3). Дослідження також підтверджує критичну зношеність розмітки (47,87 % незадовільного стану), що нівелює візуальне сприйняття переходу водіями.

**Рисунок 3** — Освітлення пішохідних переходів

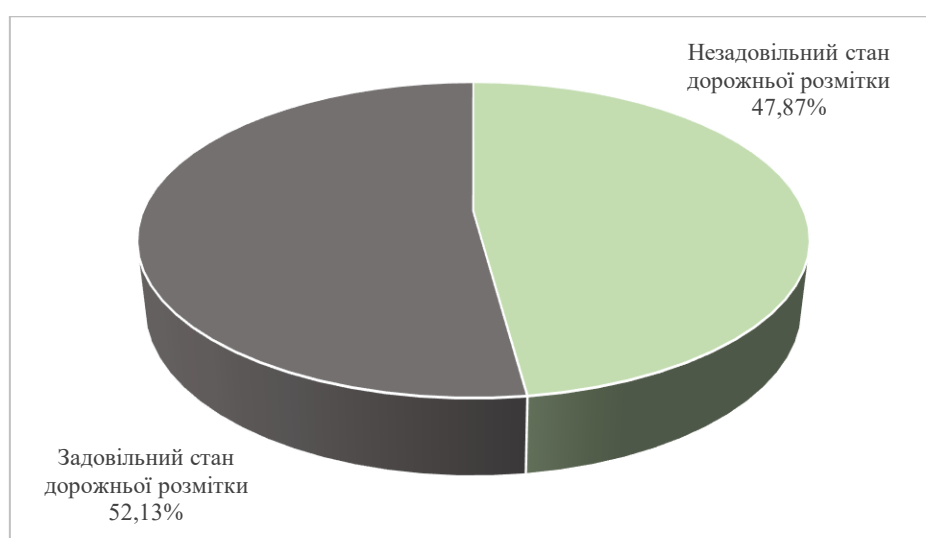
**Рисунок 4** — Стан дорожньої розмітки на пішохідних переходах

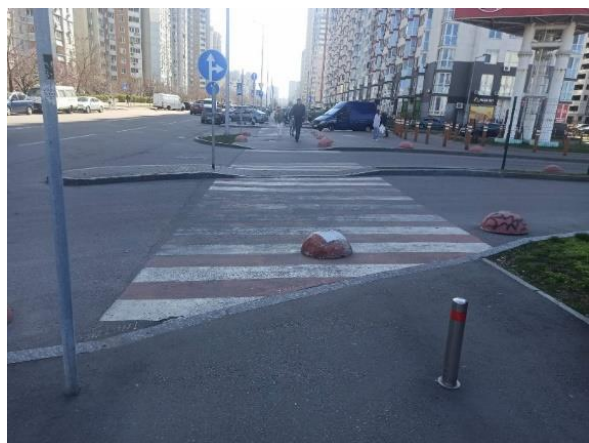
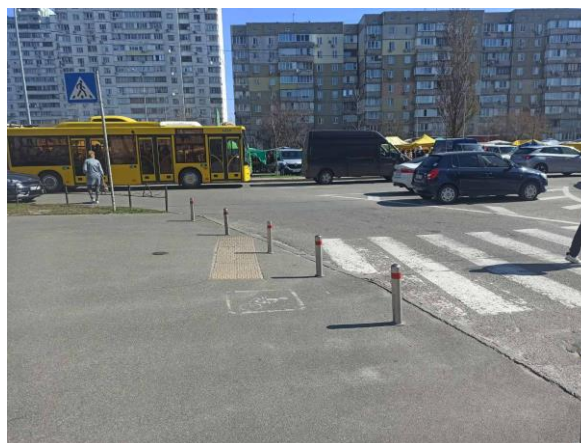
Отже, відповідно до вимог будівельних норм і національних стандартів можна стверджувати, що на 213 пішохідних переходах дорожня розмітка була у незадовільному стані, а на 22 пішохідних переходах — відсутня. На інших пішохідних переходах розмітка була у задовільному стані (рис. 5 – 7).

Рисунок 5 — Стан дорожньої розмітки

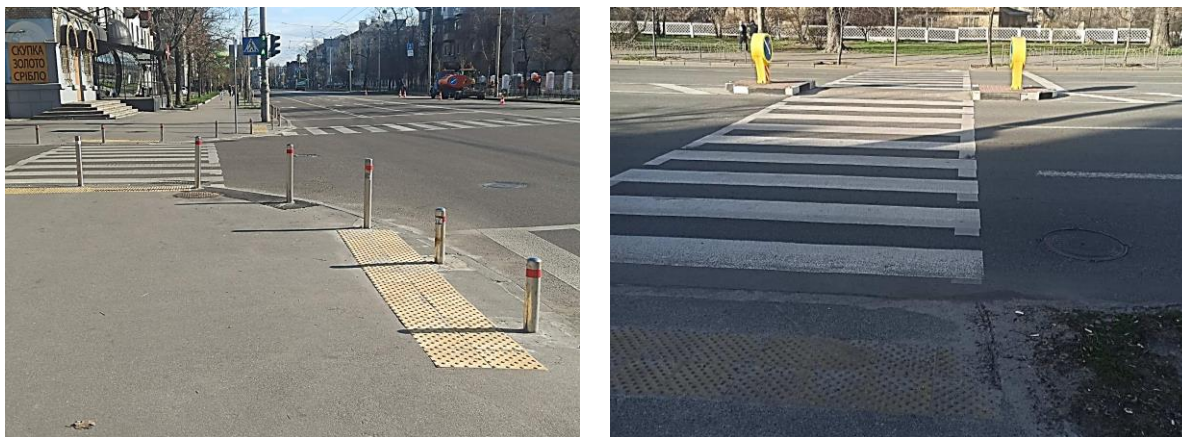
**Рисунок 7** — Позначення пішохідного переходу розміткою 1.14.1

На 20 % пішохідних переходах була встановлена дорожня огорожа; на 12,4 % були стовпчики на підходах, на 21,8 % — були стовпчики безпосередньо на пішохідному переході, на 15,7 % був влаштований острівець безпеки, який було облаштовано технічними засобами організування дорожнього руху (**рис. 7**).
