ЗАСТОСУВАННЯ НЕРОЗРІЗНИХ МОНОЛІТНИХ ПРОГОНОВИХ БУДОВ У ШТУЧНИХ СПОРУДАХ НА ТЕРИТОРІЇ ПОЛТАВСЬКОЇ ОБЛАСТІ

Полтавський комплексний відділ Державного підприємства «Державний дорожній науково-дослідний інститут імені М.П. Шульгіна»

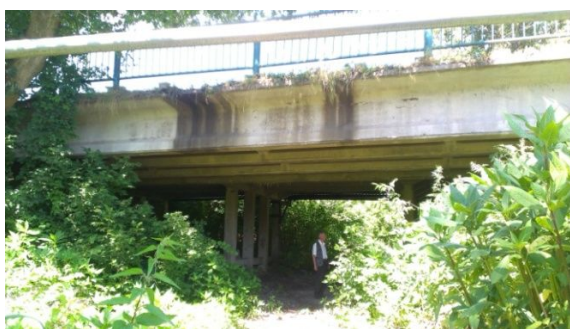
Рисунок 1 – Загальний вигляд мосту

Міст було побудовано до революції 1917 року. Точна дата будівництва невідома, документи не збереглися. На те, що міст побудований у старі часи, вказує кована кругла арматура, а також нетиповість проектного рішення. Габарит старого мосту був Г-5,5+2х1,0 м. Після реконструкції габарит став Г-10+2х1,25 м.

У конструкціях моста застосовано гладку арматуру круглого перерізу, як в стійках, так і в ригелі. Арматура діаметром приблизно 20 мм. Монолітні ребра і стійки потерпають від корозії, захисний шар арматури зруйновано в багатьох місцях.

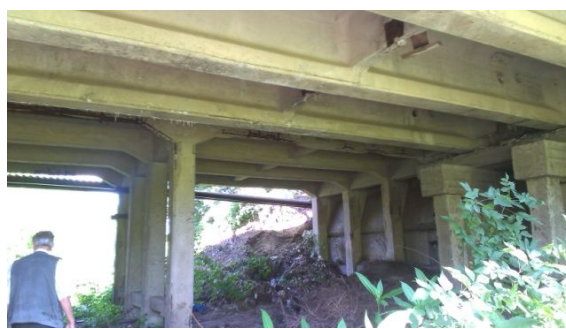
Рисунок 2 – Вигляд рамної конструкції

Міст довжиною 18 м збудовано з монолітного залізобетону. Схема мосту 3х6 м. Розрахункова схема – рамна. Прогонова будова є ригелем рамної конструкції. На середніх опорах застосовано обпирання через пластичний шарнір. На крайніх опорах ригель жорстко зв'язаний із стійками, які мають розширення з боку засипки для сприйняття згинального моменту. Прогонова будова має поздовжні і поперечні ребра, і виконана як одне ціле з опорами. Для Полтавської області це виняток, подібні мости більше в Полтавській області ніде не зустрічаються.

В цілому вся конструкція являє собою просторову раму, надзвичайно раціонально сконструйовану. Конструкція виглядає легкою і ажурною у порівнянні із 16,76-м балками, які лежать поруч. Старий міст мав монолітні тротуари із залізобетону, які були демонтовані і замінені збірними тротуарними блоками. На прогоновій будові ясно видно сліди вилугування бетону. Очевидно, гідроізоляція мосту пошкоджена і не виконує свою функцію. Втім, потьоки і вилугування видні також і на тій частині, яка побудована із 16,76-м балок. Слід зауважити, що вилугування видно на крайніх ділянках моноліту, але наскрізь через бетон вода не проходить. В цілому, прогонова будова такого типу повністю довела свою надійність. Цікаво відзначити, що рамна конструкція добре працює поряд з балково-розрізною.

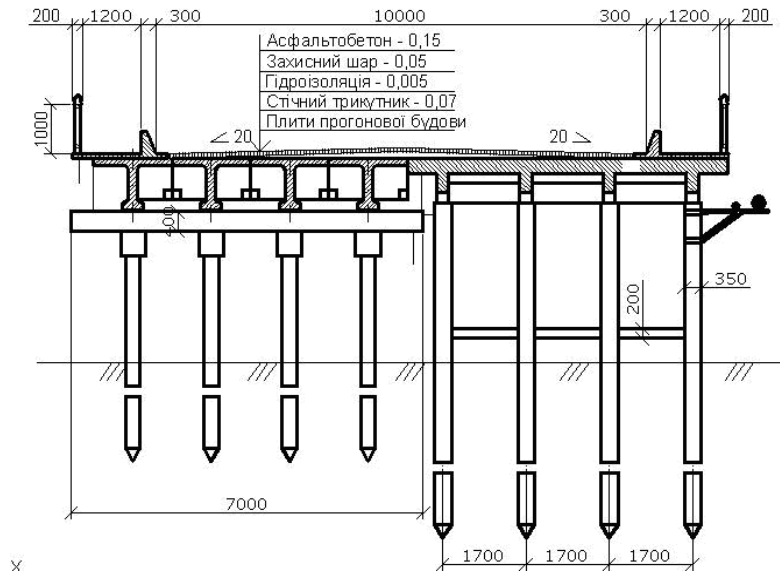
Рисунок 4 – Поперечний переріз мосту

Прогонова будова має 4 несних поздовжніх ребра, в яких розташовано робочу арматуру. Ребра мають змінну висоту, всередині прогону меншу – 0,40 м, на опорах висота ребер збільшується до 0,6 м. На опорах улаштовано поперечні ребра шириною 0,3 м і висотою 0,6 м, які одночасно збільшують жорсткість прогонової будови і відіграють роль ригеля опори. Посередині кожного прольоту влаштоване поперечне ребро висотою і шириною по 0,2 м. Поздовжні ребра прогонової будови безпосередньо опираються на стійки

опор, які мають розміри 0,35x0,35 м. В поперечному перерізі розміщено 4 стійки, об'єднані між собою залізобетонною перемичкою.

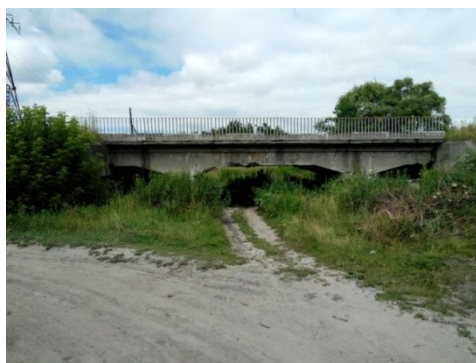
Рисунок 9 – Загальний вигляд

Така значна будівельна висота – 1,2 м при прольоті 8 м виглядає явно надлишковою і надає мосту великий запас міцності. Вода не фільтрується крізь бетон прогонової будови, хоча міст має очевидні пошкодження гідроізоляції. Корозія відбувається лише на крайніх ребрах, куди вода затікає під час злив.

Спеціалісти ДП «ДерждорНДІ» проводили обстеження обох цих споруд і визначили їх технічний стан як 4-й (непридатні до нормальної експлуатації). Але це відображає не втрату міцності прогоновими будовами, а зменшення довговічності споруди через корозію, а також дефекти інших частин штучної споруди, таких як гідроізоляція, покриття, підходи до мосту, укріплення конуса. Для продовження безаварійної служби ці споруди потребують капітального ремонту.

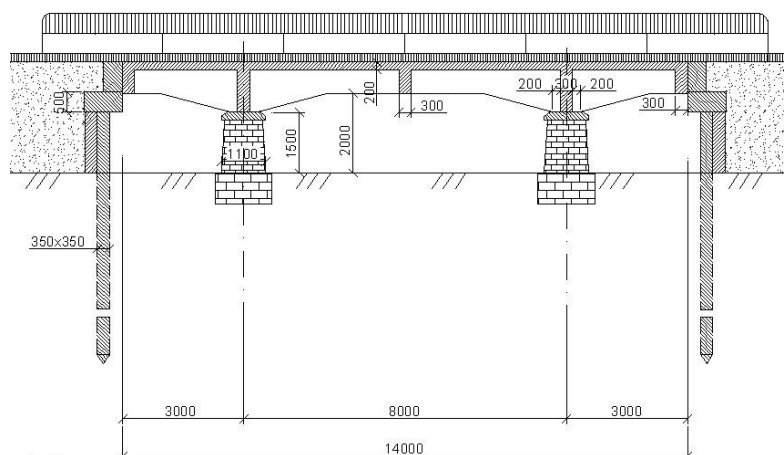
Рисунок 11 – Розріз вздовж осі дороги

Міст довжиною 14 м збудовано із монолітного залізобетону. Схема мосту 3+8+3 м. Розрахункова схема – балково-консольна. Крайні прольоти довжиною по 3 м є консолями і не спираються на берегові опори. Прогонова будова безпосередньо обпирається на бетонний підферменник, таке обпирання можна вважати шарнірним. Прогонова будова має 5 поздовжніх і 5 поперечних ребер. В поздовжніх ребрах розташовано робочу арматуру, гладку, круглого перерізу, захисний шар арматури руйнується від корозії. Поздовжні ребра мають змінну висоту, всередині прогону 0,65 м, на опорах висота ребер збільшується до 1,0 м. На опорах улаштовані поперечні ребра шириною 0,3 м і висотою 1,0 м. Посередині прольоту і на кінцях консолей улаштовані поперечні ребра висотою по 0,65 м і шириною 0,3 м. Товщина плити проїзної частини 0,2 м.

Опори мосту, викладені із обробленого каменю на цементному розчині, знаходяться у доброму стані без слідів руйнувань. Опори на природній основі, але просадок не відбувається. Берегові опори – пальові з насадками і заборними стінками із збірних бетонних плит. На них спираються прибудовані пустотні балки. Навпроти консольної частини старого мосту берегова опора має шкафну стінку.
