## АКТУАЛЬНІСТЬ ЗБЕРЕЖЕННЯ НИЖНІВСЬКОГО МОСТУ ЯК ПАМ'ЯТНИКА МОСТОБУДУВАННЮ

### THE RELEVANCE OF PRESERVING THE NIZHNIV BRIDGE AS A MONUMENT OF BRIDGEBUILDING

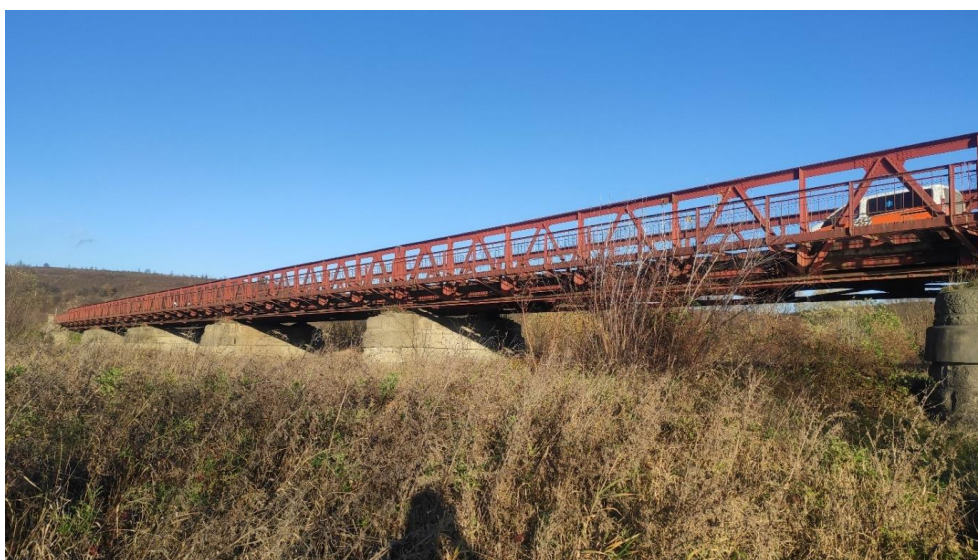
Фермовий міст через р. Дністер у с. Нижнів (**рис. 1** і **рис. 2**). Міст побудовано у 1908-1910 рр. Він є прикладом транспортної споруди часів панування Австрії на цих землях. Складається з 13 прогонів. Дев'ять прогонів перекриті малими фермами з паралельними поясами з трикутними ґратками й додатковими підвісками (стійками) довжиною 26,87 м. По довжині кожна ферма розбита на шість панелей (нижній пояс). Чотири руслові прогони перекриті великими полігональними фермами з їздою понизу трикутними ґратками довжиною 50,07 м. По довжині кожна ферма розбита на дванадцять панелей (на обох поясах). Металеві ферми пофарбовані в буро-червоний колір, що надає їм непересічного вигляду. Дугоподібна форма полігональних руслових ферм збагачує образ споруди. Масивні опори виконані з великих кам'яних блоків і залізобетону та мають заокруглені торці. Споруда розташована на відкритій місцевості та чудово проглядається з розташованого неподалік пляжу.

*Рисунок 1* — Вид на малі ферми з паралельними поясами

Останнє обстеження споруди було виконане співробітниками ДП «ДерждорНДІ» (зараз ДП «НІРІ») у 2023 році. У результаті обстеження було виявлено ряд проблем мосту: по всій довжині споруди зафіксовані викривлення стійок, розкосів та поперечних вітрових зв'язків верхніх поясів ферм унаслідок ударів транспортних засобів; значне корозійне зношення елементів поперечного з'єднання головних ферм; за результатами розрахунку вантажопідйомності прогонових будов, визначено їхні фактичні значення. Оскільки міст було побудовано у 1908-1910 роках (та ще й за нормам країни, яка уже не існує) його розрахункове рухоме навантаження невідоме. Проте, згідно з ДБН В.2.3-22 [1], для мостів, які збудовані до 1957 року, навантаження приймають Н-13, НГ-60. Металеві мости, що побудовані під таке розрахункове навантаження здатні пропускати транспортні засоби з масою: 19 тонн для загального режиму руху в колоні, вага однієї осі 12 тонн та для одиничного великовагового транспортного засобу за спеціальними умовами руху – 60 тонн. Така вантажопідйомність навіть при справному стані споруди не відповідає сучасним вимогам, тим

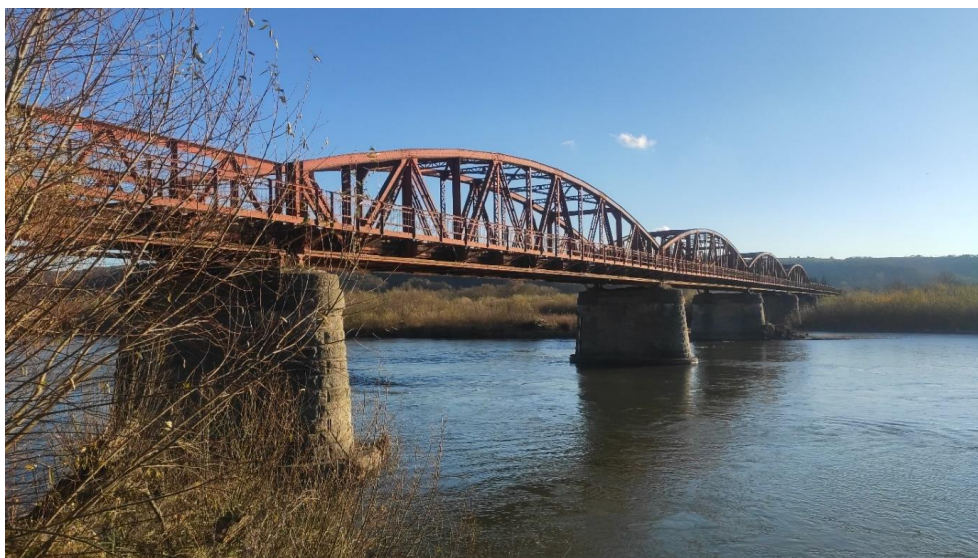
*Рисунок 2* — Вид на великі полігональні ферми
